Instrumententafel für Oberklasse Pkw Hardware und Airbag-Qualifizierung

Center Vorentwicklung, Bereich Werkstoffe

13. November 2003

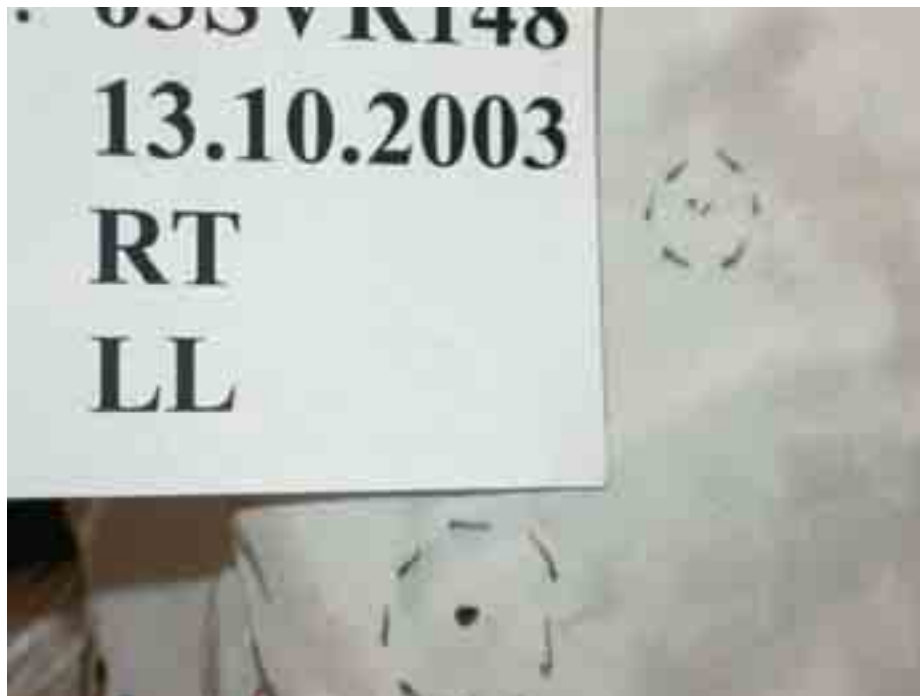
Kleine Löcher im Luftsack durch
NFPU-Teilchen

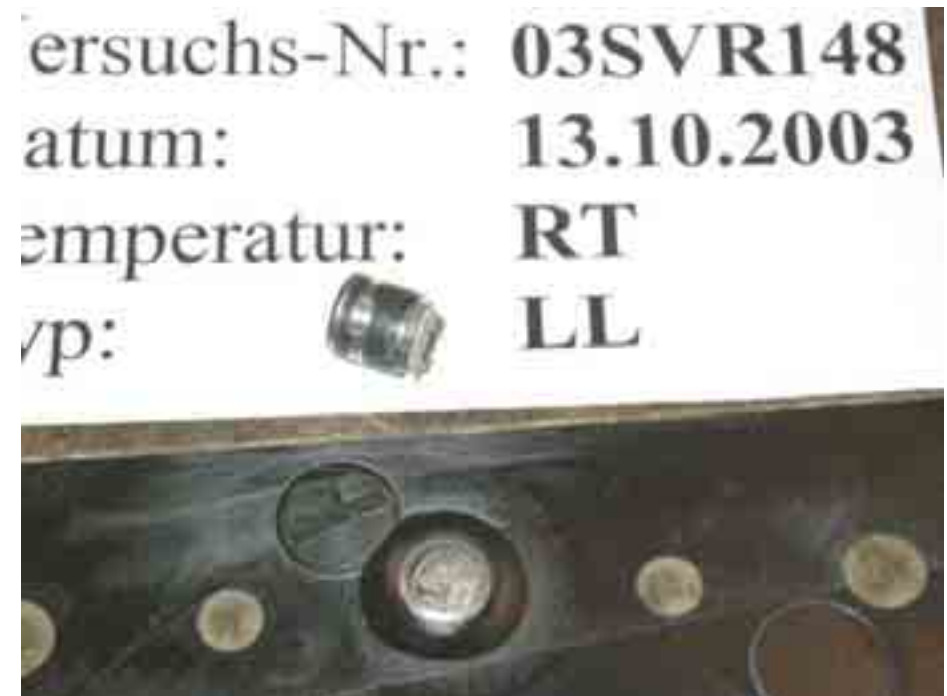
Mittlerer Befestigungsdom für
Airbagmodulgehäuse
ausgebrochen

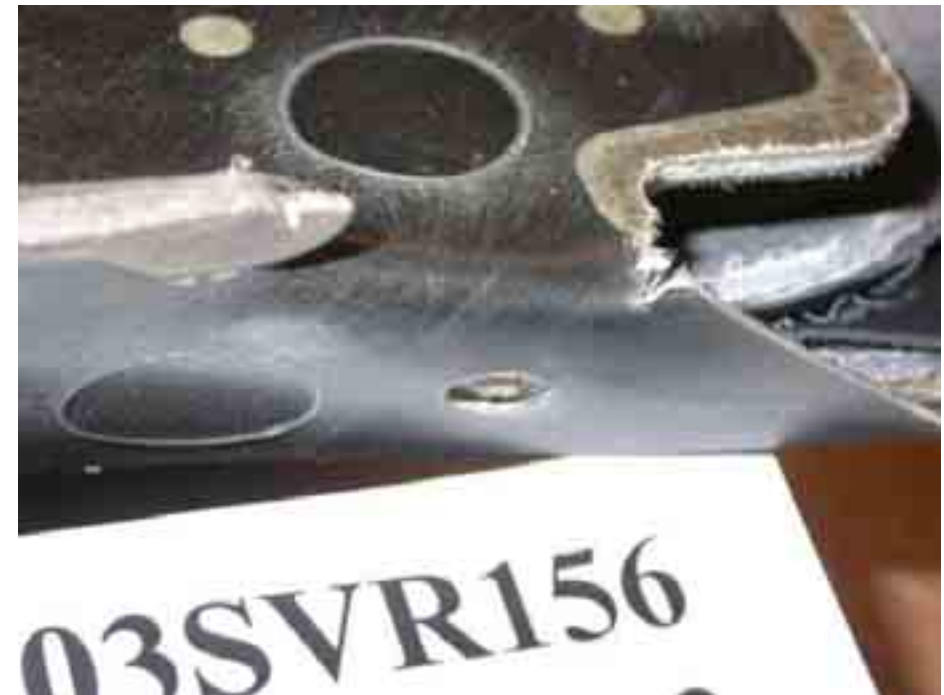
Scharnierbereich rechts mit
Einriss
